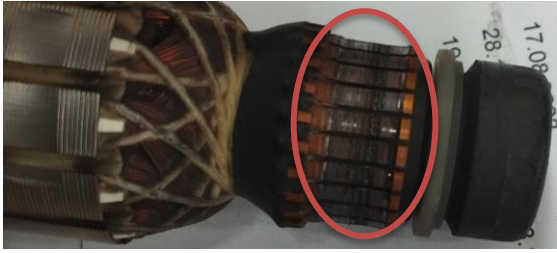
Obr.1 Poškodenie komutátora

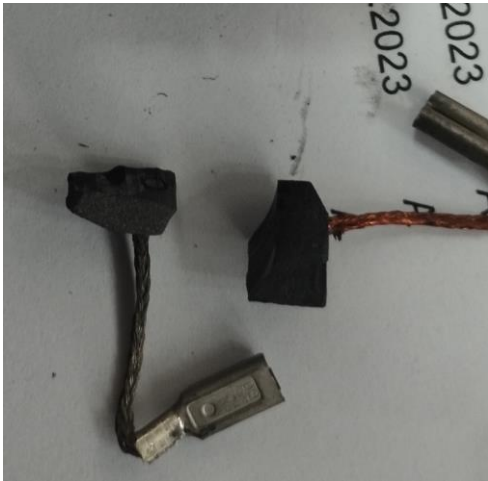
Obr.2 Opatrebované kefy
