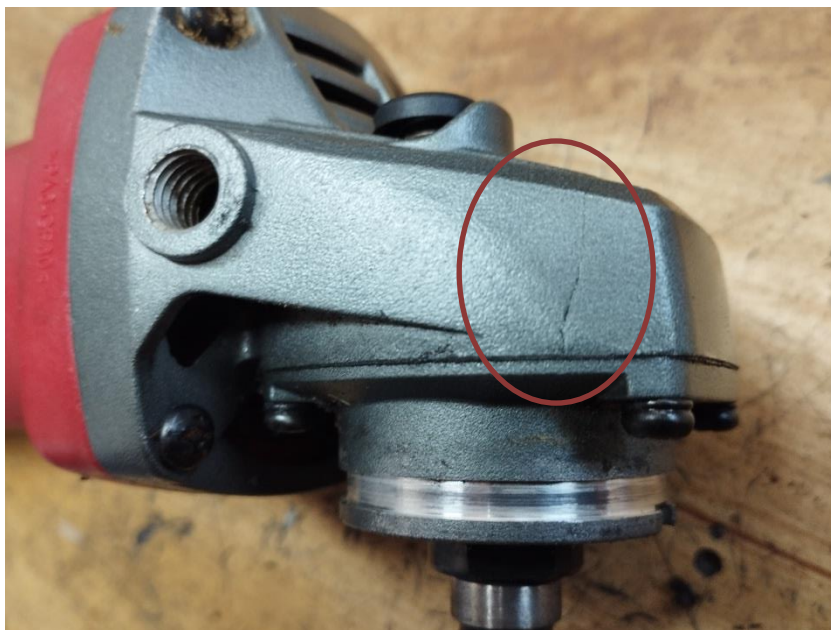
Obr.1 Prasklina na puzdre prevodovky

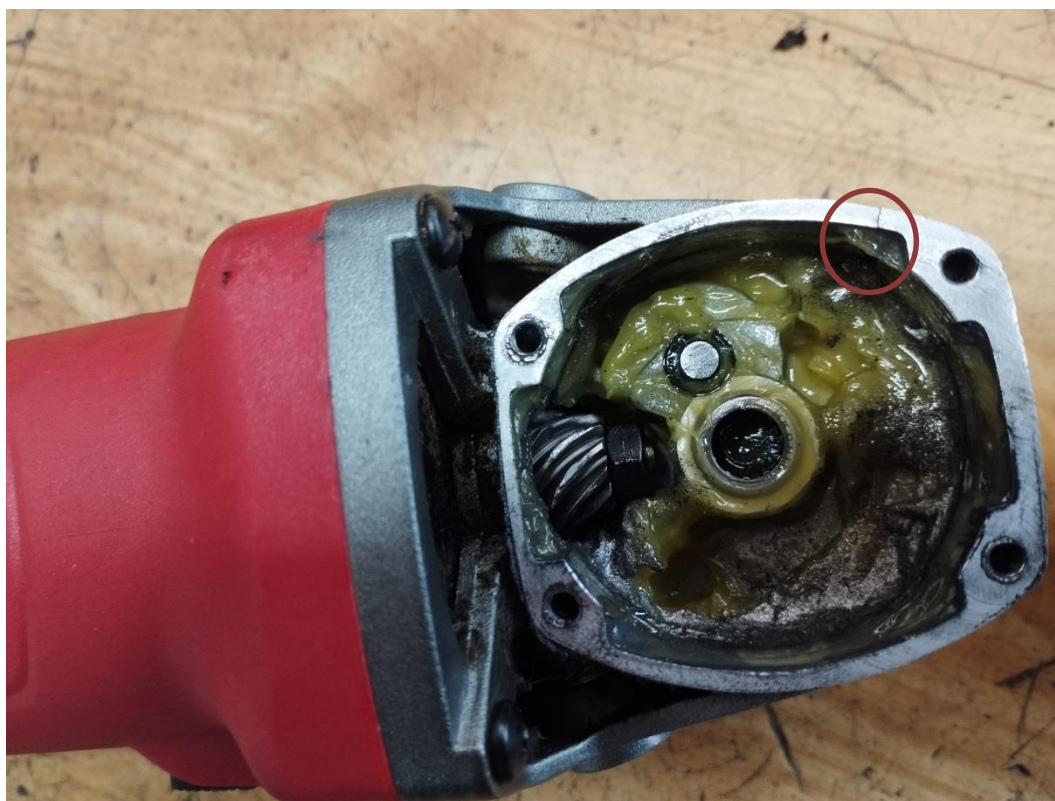
Obr.2 Prasklina puzdra prevodovky po odstránení krytu
