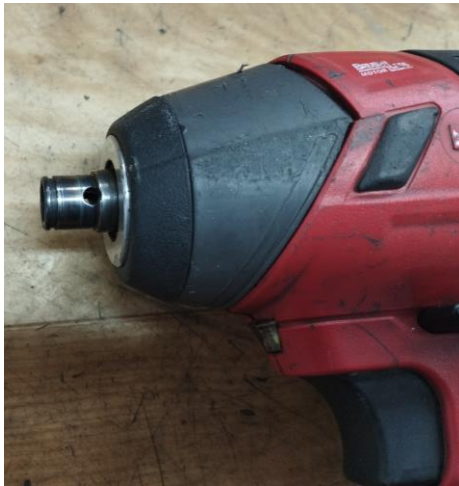
Obr.1 Poškodené upínanie nástroja

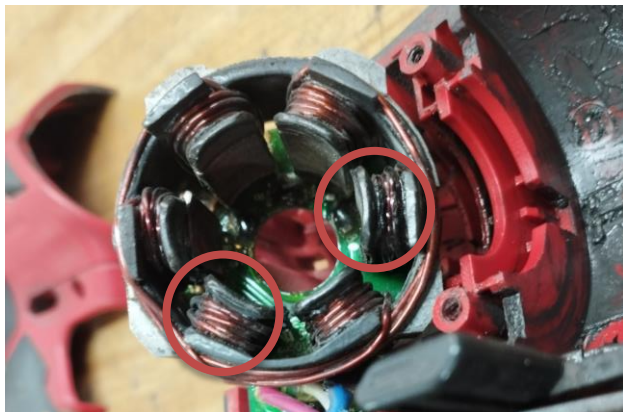
Obr.2 Poškodenie vinutia statora
