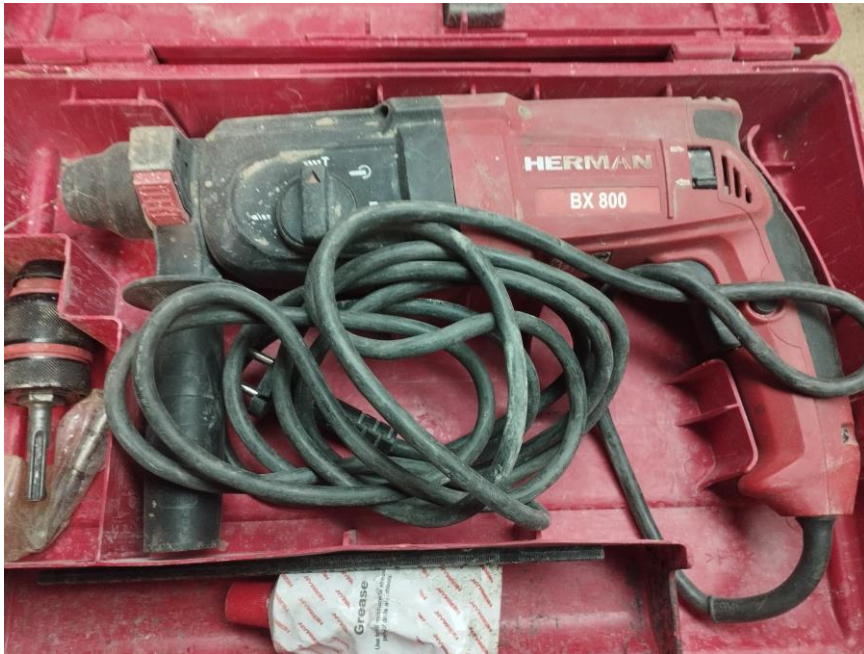
Obr.1 Stav náradia pri prijme

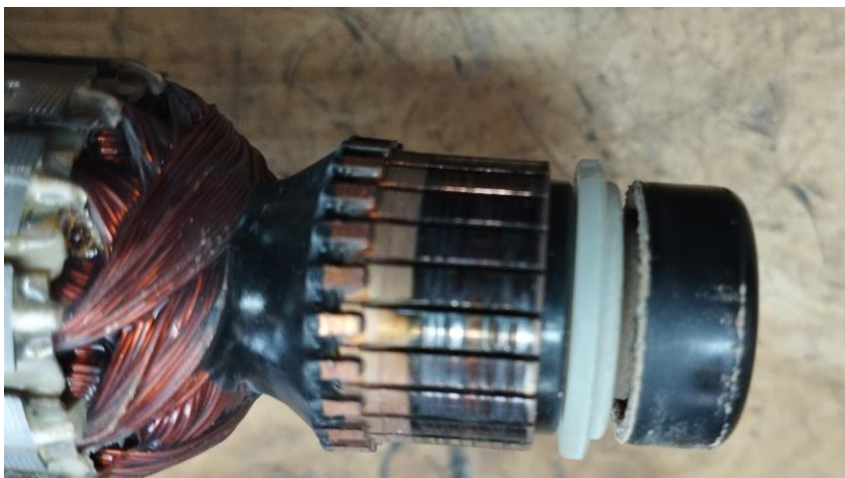
Obr.3 Poškodenie komutátora

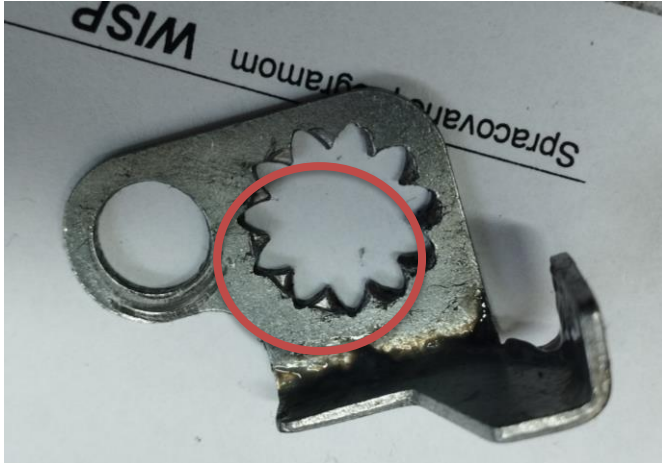
Obr.4 Poškodenie ozubenia aretácie
