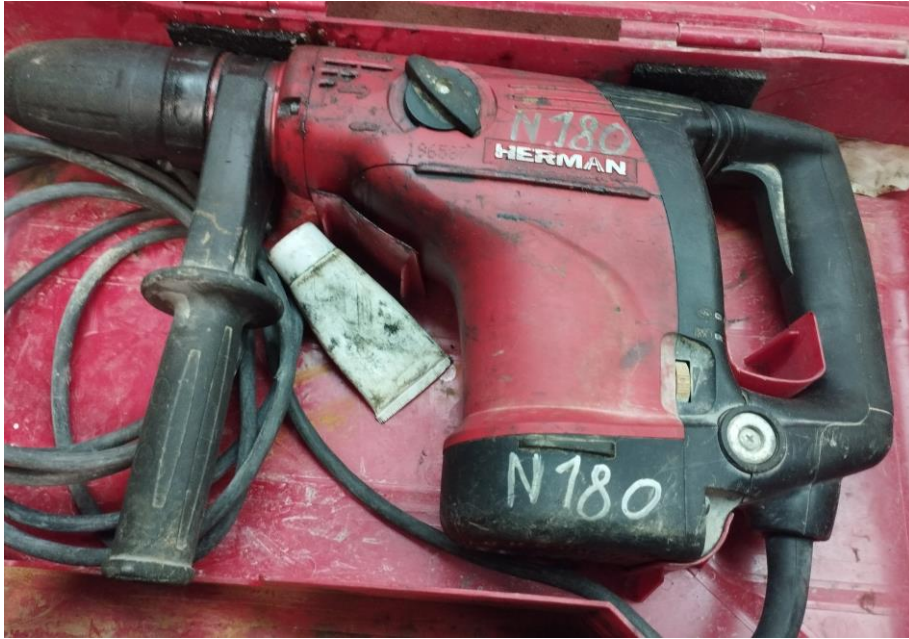
Obr.1 Stav náradia pri prijme

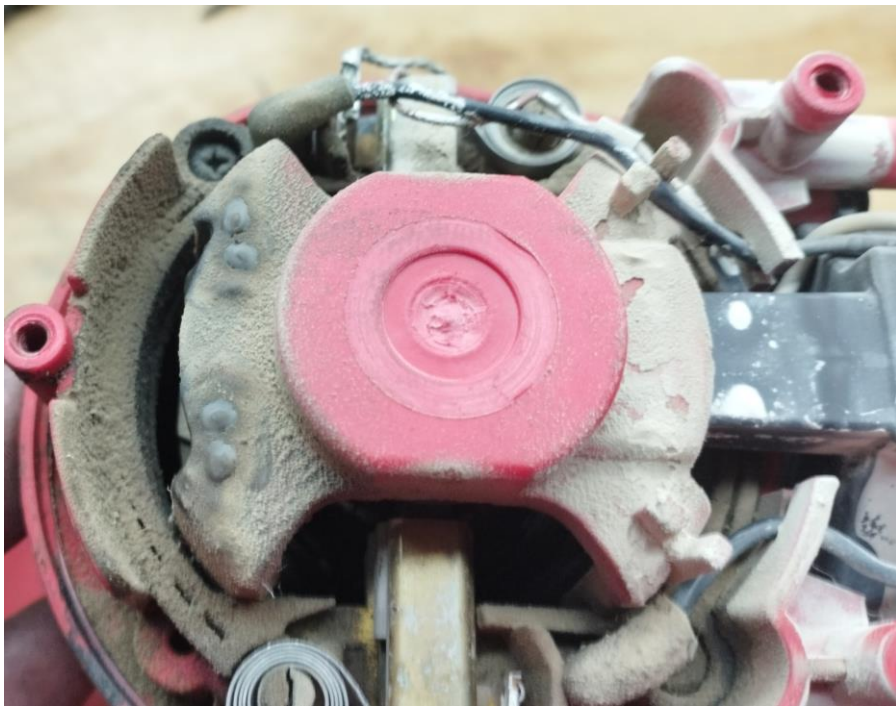
Obr.2 Zanesenie držiaka kief nečistotami

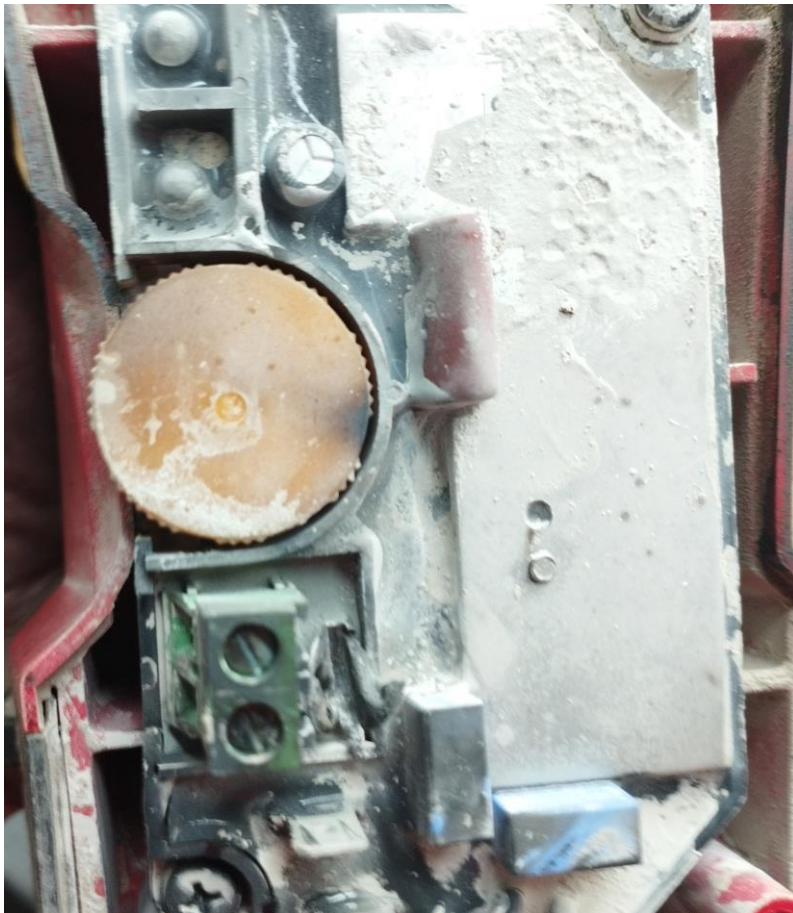
Obr.3 Zanesenie elektroniky nečistotami

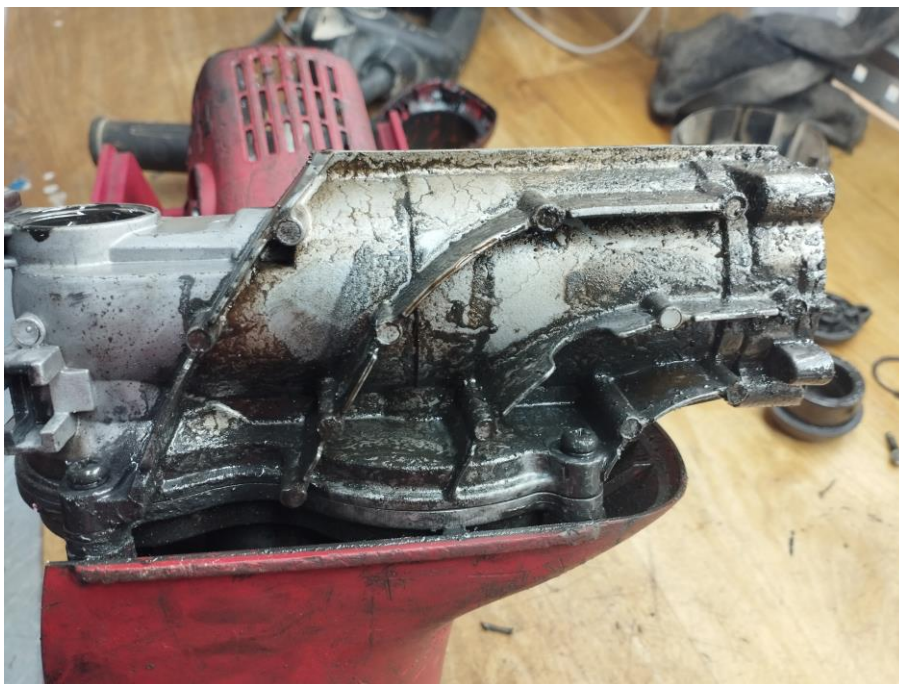
Obr.4 Vytečenie oleja z krytu prevodovky

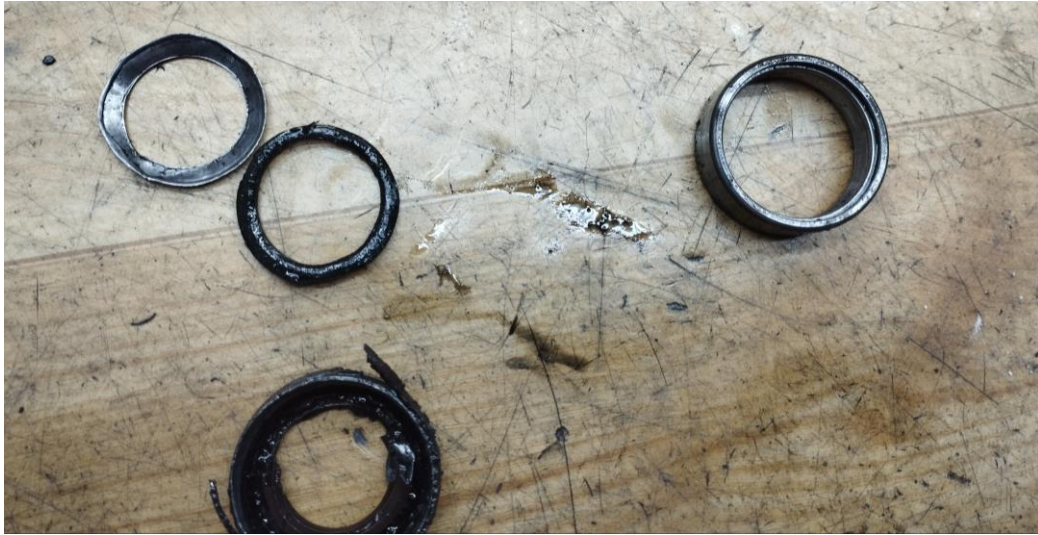
Obr.5 Poškodenie ložiska rotora
